## KI A HIBÁS?

### **I. A suszter maradjon a kaptafánál** **Soproni Városi Bíróság** **G.21.170/2000**

## **II. Ha hajózni kell, hajót is kell építeni, de nem akárkinek!**

### **III. „Rosszat adtál el.” „Dehogy, te használtad rosszul!” Pest Megyei Bíróság 23.G. 20.086/2008**

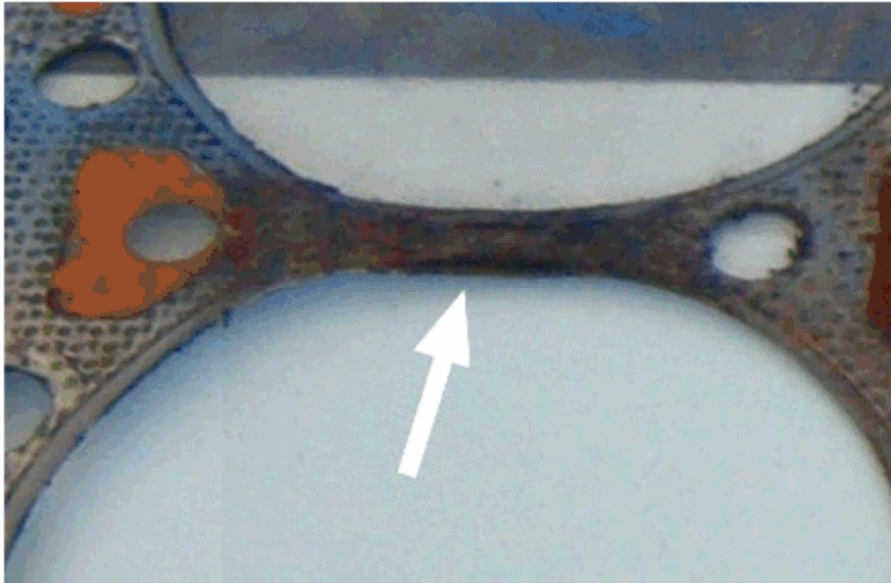
- A hengerfejen, a két hengerfejtömítésen, a hűtővíz csöcsonkon, terelőn és szivattyú-alkatrészekben látható károsodás egyértelműen arra utal, hogy a motor rövid ideig hűtés nélkül vagy igen kis mennyiségű hűtővízzel üzemelt, ami túlhevülést és átégést, illetve a hengerfej-öntvény repedését idézte elő (ezen nem változtat, hogy az öntvényben a már említett feltételezett gyártási anyaghiba jelen volt-e vagy nem, normál hőmérsékleten ilyen mértékű károsodás nem következett volna be). Az átégett tömítés lehetővé tette, hogy az égéstérből a több, mint tíz bar (normál légköri nyomás tízszerese) nyomású égéstermék a hűtővíztérbe jusson, illetve szívóütemben a hűtővíz, amennyiben nem teljesen maradt ki a hűtés, az égéstérbe szivároghon, mindez másodpercenként több tucatszor. A jelenség, amit megfigyeltek, hogy a kipufogócsövön gőz és kipufogógáz keveréke áramlott ki, erre mutat.

- A hengerfej repedésének közvetlen oka a motor túlmelegedése volt. Közvetett oka lehetett rejtett anyaghiba, ezt azonban a hengerfej költséges és időigényes vizsgálata nélkül nem lehet bizonyossággal állítani. A motor túlmelegedését azonban a motor hűtésének csökkenése vagy teljes kimaradása idézte elő.

- A motor vízűtés nélküli járása okozhatta a hengerfej hajszaűrepedését és deformálódását. A hengerfejtömítésen a két henger közötti átégés oka a motor túlmelegedése és a hengerfej ennek következtében fellépő deformálódása.

- Az öntöttvas alkatrészeket hegesztéssel javítani lehet olyan esetben, amikor a hiba nem kritikus helyen van. A tárgyi hengerfej repedésének helyén nincs különösen erős mechanikai igénybevétel, javítását a megfelelő technológiai feltételek biztosítása mellett el lehet végezni, azonban ezek biztosítása nagy költségekkel jár. A javítás 2007 nyarán legalább annyiba került volna, mint az új hengerfej beszerzése, azaz 200-250 ezer forintba.

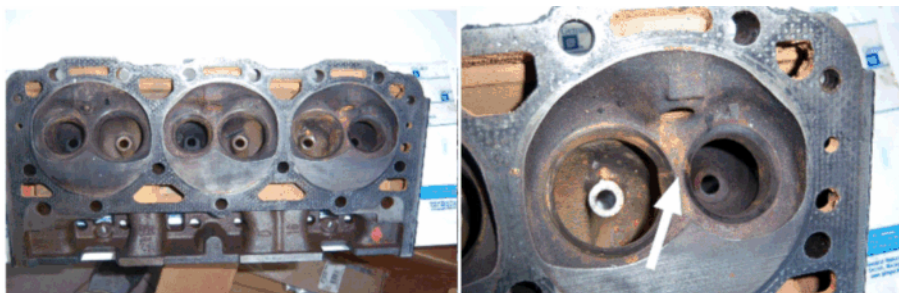
hogy a hengerfejen látható repedés már korábban elindult – pl. az öntvény gyártásánál jelentkező

anyaghiba, stb. miatt –, ennek vizsgálata azonban időigényes és költséges lenne. A repedés jelen esetben egy mechanikailag kevésbé igénybevett részen következett

be, nem pedig ott, ahol gyorsan változó nyomáskülönbségek lépnek fel, mint pl. a hengerek közötti gátokban illetve az égésterek és a hűtővíztér közötti öntvényfalban. A motornál jelentkező üzemzavart egyébként ez a repedés nem okozhatta, mivel a repedés a szívó- és kipufogó-szelep közötti gátban van, a motor hűtésére és a kompresszió csökkenésére a hengerfejtömítésen látható átégés volt közvetlen hatással, amely az egyik szélső és a középső henger között jelentkezett. Az átégés a motor két hengere között van, ahol az égéstér és a hűtővíztér között nem jöhetett létre közlekedés, azonban, ahogy a felvételen látszik, a hengerfej eredetileg kézzel finoman megmunkált (pikkelyezett) felülete az átégés helyén és annak környezetében matta változott. Ez arra utal, hogy a hengerfejtömítés az égéstér és a víztér között sem zárt többé már tökéletesen. A másik képen látható repedés az égéstér és a víztér között jelentős közlekedést nem hozott létre. Azt meg kell jegyezni, hogy a motor egy egység, tehát a másik hengerfejen (amennyiben eltekintünk a gyártási hiba feltételezésétől) valószínűleg hasonló károsodásnak kellett keletkeznie, amelyet, amennyiben létezik, a szerelés során nem fedeztek fel, illetve arról nem esett szó.
