POLIHISZTORKODÁS

Füzesabonyi Városi Bíróság

2. P. 20.265/2005 ügyiratszám

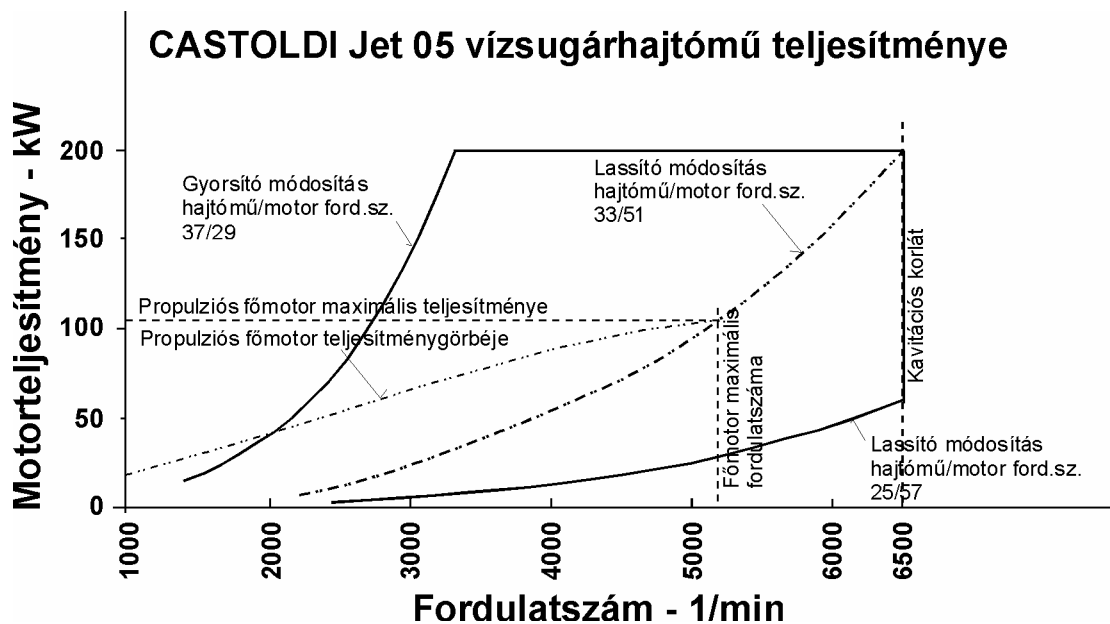
www.castoldijet.it

letöltött jelleggörbék alapján rajzoltam meg az alábbi diagramot.

A perbeli hajó vízsugárhajtóműve Castoldi Jet 05, amely a második legkisebb az olasz cég által gyártott, siklóhajók hajtására használható (nem professzionális) vízsugárhajtóművek közül. A gyártó egy egység beépítését maximálisan 1.500 kg tömegű hajókhoz ajánlja (a perbeli hajó kb. 900 kg). A hajtómű fogaskerékművébe a meghajtó motor optimális viszonyaihoz (100 kW 5.200 1/min fordulatszámnál) illesztett fogaskerekek szerelhetők be. A fenti diagramból látható, hogy a perbeli főmotor teljesítményéhez és maximális fordulatszámaéhoz a 33/51 lassító módosítás szükséges.

Amennyiben a főgép műszakilag kifogástalan állapotban van, tehát folyamatosan lehet járatni az elérhető maximális fordulatszámon, a hajót képes siklásba hozni és a vízsugárhajtómű szivattyúját folyamatosan működtetni. Az elérhető legnagyobb állandó teljesítmény 105 kW, ami legfeljebb két fő esetén elegendő.
