## POTYÁZÓK

### **III. Így mondtam, de nem így gondoltam!**

**Somogy Megyei Bíróság**

**23.P.22.159/2006**

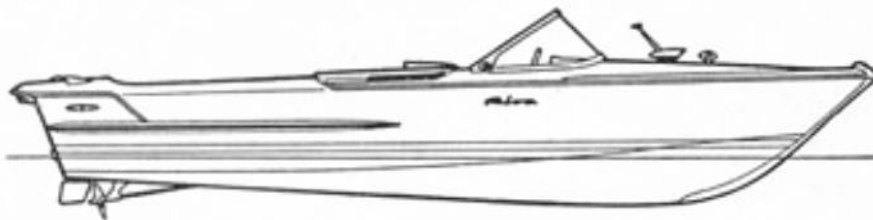
- A szóban forgó hajótípus gyártása 1969-ben kezdődött és az utolsó ilyen hajót 1983-ban építették. Elnevezése az 1968-as mexikói olimpiának köszönheti. Ez volt az utolsó olyan fatestű motorhajó, amelyet Cantieri Riva tervezett. Az Olympic típus gyártása során nem változott. A 6,55 m hosszú testbe 220 vagy 270 LE teljesítményű Riva gyártási táblával ellátott V-8 motorokat építettek be.
